KIRKEGATA

ANTIKVARISK REGISTER FOR TRONDHEIM

Bebyggelse

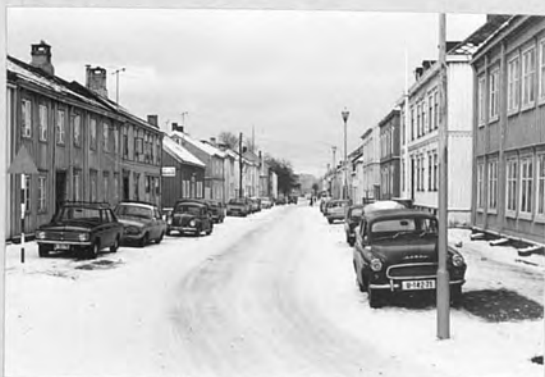
134.19

FRA ASYLBAKKEN MOT N.Ø.

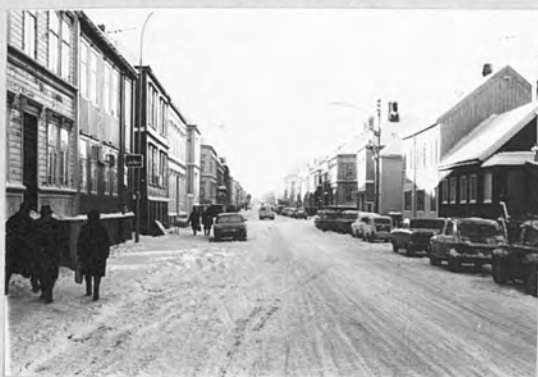
136.19A

FRA INNHERREDSVEIEN MOT S.V.

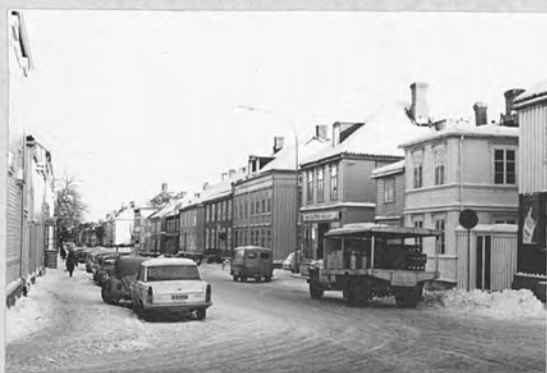
137.15

FRA BAKKEGATA MOT N.Ø.

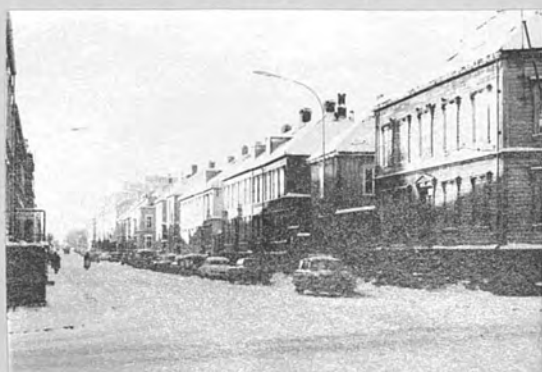
136.17A

FRA GAHLE KONGEVEI MOT S.V.

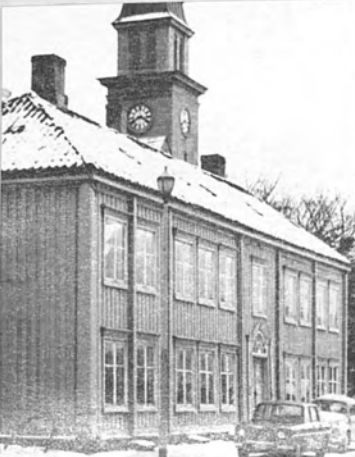
<p>134.26 Utsnitt</p>

Gate	Kirkegata		nr.	3 A
Betegnelse				
Eier 1970	Homstad Hermann			
Takst kr.	70000	Areal tomt	354 m ²	bygninger m ²
Bruk	Bolig			
Oppført	KJENT	tidligst	senest	omkring ANTATT
Siste brann	Tidligere branner			
Byggherre	Oppr. bruk			
Arkitekt				
Plantype				
Hovedmål			Etasjer	2.
Grunnmur	Pusset stein, hel		Kjeller	
Vegger	Tømmer, liggende faspanel			
Tak	Valmtak, skifer, kobbhus		Under hele huset	
Eksterior	T-post vinduer m. hele ruter. Flat prof. omramming. Overbord på konsoller. Hor.bånd m. løvsagarbeider i etasjeskiller.			
Interior				
Gårdsplass, Uthus	Sementert, velstelt. Bakhus i to et. Velholdt bebodd (nr. 3b).			
Ombygging	1889 Bebyggelse oppført 1938 Kobbhus oppført 1964 Innredn. W.C. i 2. et.			
Tegninger, oppmålinger				
			Ønskelige forandringer	
			Omgivelser	
			Positive	
			Vedlikeholdstilstand B Antikvarisk tilstand C Arkitekturvurdering C Miljøvurdering B Prioritering C	
			Dato 1.6.1975 Sign J.T.

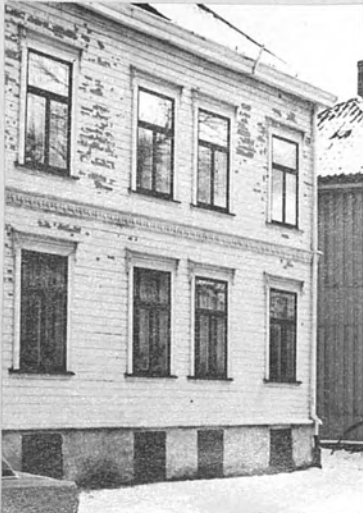
<p>134.26 L. Smith</p>

Gate	Kirkegata	nr.	4
Betegnelse			
Eier 1970	Wærnes A. - Huus S.		
Takst kr.	30 000	Areal tomt	213 m ² bygninger m ²
Bruk	Bolig		
Oppført	KJENT	tidligst	senest omkring ANTATT
Siste brann	Tidligere branner		
Byggherre	Oppr. bruk		
Arkitekt			
Plantype			
Hovedmål	Etasjer 2		
Grunnmur	Pusset stein, hel.	Kjeller	
Vegger	Tømmer, stående panel.	Delvis,	
Tak	Saltak, nye teglpanner.		
Eksteriør	Jevnt fordelte tofagsvinduer m. tre ruter. Flat empire-omr. Laftekasser.		
Interiør			
Gårdsplass,	Heller, grus, hage, trivelig, frukttrær.		
Uthus	To et. Pulttak, dårlig.		
Ombygging	1906 Jernsmie oppført		
Tegninger, oppmålinger			
		Ønskelige forandringer	
		Omgivelser	
		Positive	
		Vedlikeholdstilstand	B-C
		Antikvarisk tilstand	B-C
		Arkitekturvurdering	C
		Miljøvurdering	B
		Prioritering	C
		Dato	1.6.1975
		Sign	J.T.

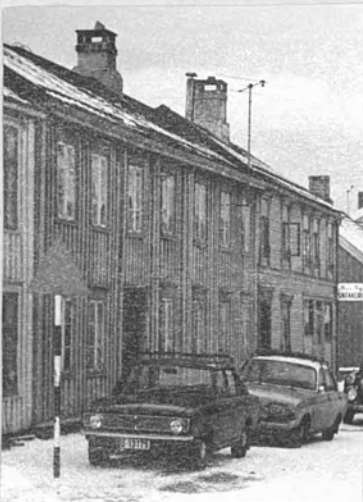
<p>134.19 utanitt</p>

Gate	Kirkegata		nr.	5
Betegnelse				
Eier 1970	Figro Vareforsyning			
Takst kr.	70 000	Areal tomt	608 m ²	bygninger m ²
Bruk	Bolig			
Oppført	KJENT	tidligst	senest	omkring ANTATT
Siste brann	Tidligere branner			
Byggherre			Oppr. bruk	
Arkitekt				
Plantype				
Hovedmål			Etasjer	2
Grunnmur	Pusset stein, hel.		Kjeller	
Vegger	Tømmer, liggende faspanel			
Tak	Valmtak, skifer Renne på konsoller		Under hele huset	
Eksterior	Jevnt fordelte T-post vinduer. Flat prof. omramming m. overbord på konsoller. Løvsagarbeid under overbord. Hor. bånd m. fortanning i etasjeskiller. To fløyet fyllingsdør m. overvindu. Smijernsrekkverk.			
Interior				
Gårdsplass, Uthus	Heller, gras, hage og bilplass, trivelig To et. pulttak, ubebodd dårlig.			
Ombygging	1891 Bebygg. oppf. 1909 Stallbyg. oppf. 1957 W.C. i kjeller 1964 Vaskerom/w.c. innredet			
Tegninger, oppmålinger

Vedlikeholdstilstand A-B Antikvarisk tilstand B-C Arkitekturvurdering C Miljøvurdering B Prioritering C	
			Dato 1.6.1975 Sign J.T.

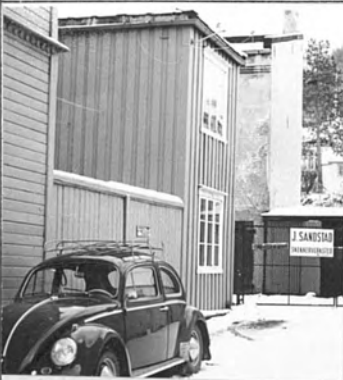
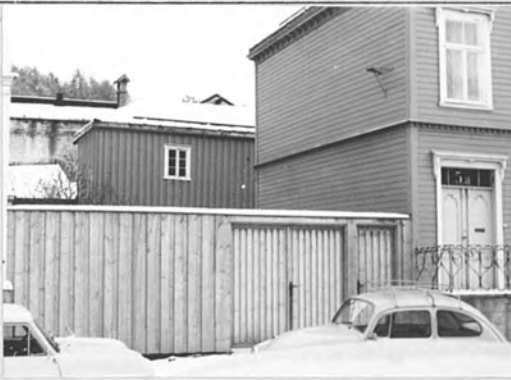
Gate	Kirkegata	nr. 14 A og B
Betegnelse		
Eier 1970	Schei Cecilie (A)	Trondheim kommune (B).
Takst kr.	55 000	Areal tomt 704 m ² , bygninger 82m ² (A).
Bruk	Bolig	
Oppført	tidligst	senest
<small>KJENT</small>		<small>ANTATT</small>
Siste brann	Tidligere branner	
Byggherre	Oppr. bruk	
Arkitekt		
Plantype		
Hovedmål	Etasjer 2	
Grunnmur	Pusset stein, hel	Kjeller
Vegger	Tømmer, liggende faspanel	Delvis
Tak	Valmtak, skifer	
Eksteriør	Enkel fasade m. tofagsvinduer. Tre ruter i faget. Flat empirelign. omr. Tofløyet fyllingsdør m. overvindu. To-fløyet portdør m. fyllinger.	
Interiør		
Gårdsplass, Uthus	Heller, trivelig. To et. valmtak, bebodd, bra.	
Ombygging	1873 23/4-24/5 Se prot.	
Tegninger, oppmålinger		
		Ønskelige forandringer
		Omgivelser
		Positive
		Vedlikeholdstilstand B
		Antikvarisk tilstand C
Arkitekturvurdering C		
Miljøvurdering B		
Prioritering C		
Dato	1.6.1975	
Sign	J.T.

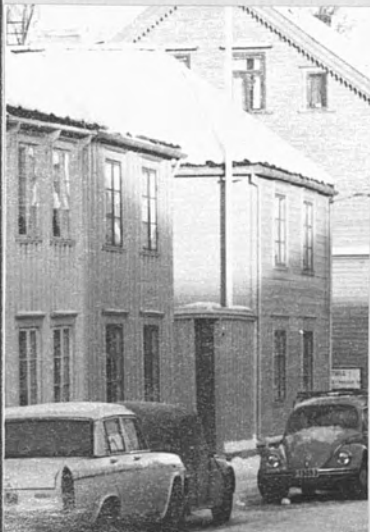
<p>137.15 Utsnitt</p>

Gate Kirkegata		nr. 15 A og B	
Betegnelse			
Eier 1970	Foss, Gjertrud (15A) Strømmen, Magnar (15 B)		
Takst kr.	80 000	Areal tomt	538m ² bygninger 100m ² (A)
Bruk	Bolig		
Oppført	_____	tidligst	_____ senest _____ omkring _____
<small>KJENT</small>		<small>ANTATT</small>	
Siste brann		Tidligere branner	
Byggherre		Oppr. bruk	
Arkitekt			
Plantype			
Hovedmål		Etasjer 2	
Grunnmur	Pusset stein, hel.		Kjeller
Vegger	Tømmer, stående panel.		Under hele huset
Tak	Valmtak, skifer kobbhus. Prof. rennekaske.		
Eksterior	Krysspostvinduer m. fire småruter i øvre vinduer. Flat prof. barokklign. omr. Nyere dato. Inng. dør m. portal og smårutede vinduer v. siden av.		
Interior			
Gårdsplass,	Heller, velstelt.		
Uthus	En et. skur		
Ombygging			
1874 22/8 Se prot. 1877 18/4 -"- 1910 Forandring 1964 Dusj, entre i 1. et.			
Tegninger, oppmålinger			
		Ønskelige forandringer	
		Omgivelser	
		Positive	
		Vedlikeholdstilstand A-B Antikvarisk tilstand C Arkitekturvurdering B-C Miljøvurdering B Prioritering C

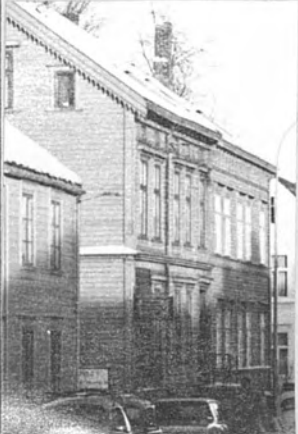
137.10

Gate Kirkegata		nr. 19 A og B	
Betegnelse			
Eier 1970 Skjennald, Leif (19A) Trondheim kommune (19B)			
Takst kr. 35000		Areal tomt 526m ² bygninger 90 m ² (A)	
Bruk Bolig			
Oppført	tidligst	senest	omkring
<small>KJENT</small>			<small>ANTATT</small>
Siste brann		Tidligere branner	
Byggherre		Oppr. bruk	
Arkitekt			
Plantype			
Hovedmål		Etasjer 2	
Grunnmur	Pusset stein, hel.	Kjeller	
Vegger	Tømmer, liggende faspanel.	Delvis	
Tak	Valmtak, skifer Rennekasse på konsoller.		
Eksterier T-post vinduer i grupper. Flat prof. omr. m. overbord på konsoller. Fortanning under gosims. Løvsagarbeider under prof. hor. bånd i etasjeskiller.			
Interier			
Gårdsplass, Uthus	Heller, gras, bilplass, utstelt. En et. nytt skur.		
Ombygging			
19A: 1875 14.4 Se prot. 1898 Skur forandr.			
19 B: 1881 Uthus oppf. 1908 Murbygn. oppf. 1973 Rivingstill. innvilget.			
Tegninger, oppmålinger			
		Ønskelige forandringer	
		Omgivelser	
		Positive

Vedlikeholdstilstand	B-C
		Antikvarisk tilstand	C
Arkitekturvurdering	B-C		
Miljøvurdering	B		
Prioritering	C		
Dato		1.6.1975	
Sign		J.T.

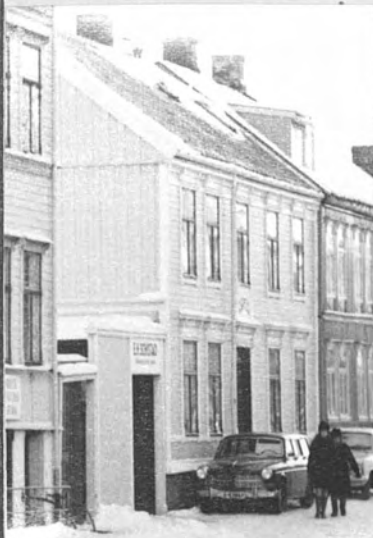
13730

Gate	Kirkegata	nr.	35
Betegnelse			
Eier 1970	Weiset Einar		
Takst kr.	55 000	Areal tomt	518m ² bygninger m ²
Bruk	Bolig		
Oppført	1897	tidligst	senest omkring
	<small>KJENT</small>		<small>ANTATT</small>
Siste brann	Tidligere branner		
Byggherre	Oppr. bruk		
Arkitekt			
Plantype			
Hovedmål	Etasjer 2		
Grunnmur	Pusset stein, hel.	Kjeller	
Vegger	Tømmer, liggende faspanel.		
Tak	Valmtak, skifer, kobbhus.		Under hele huset.
Eksteriør	Modernisert. Nyere ruter i eldre flat prof. omr. m. overbord på konsoller. Hor. bånd og bryst. panel.		
Interiør			
Gårdsplass	Grus, heller, velsteitt.		
Uthus	Bakgård i to et. Som forhus. Beboedd. Bra.		
Ombygging	1897 Nybygg anmeldt 1952 W.C. innlagt 1961 Garasje oppført 1971 Kobbhus oppført		
Tegninger, oppmålinger			
	Ønskelige forandringer Vinduer endres		
	Omgivelser Positive		
	Vedlikeholdstilstand B Antikvarisk tilstand C Arkitekturvurdering C Miljøvurdering B - C Prioritering -

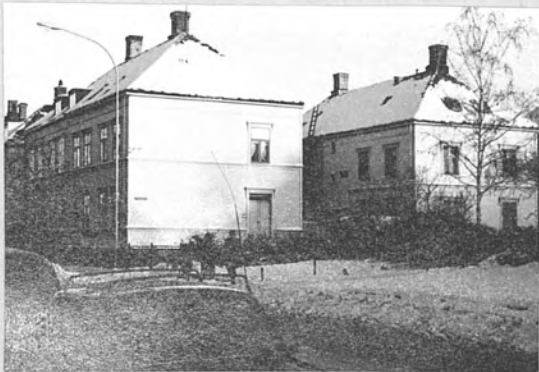
137.32

Gate Kirkegata		nr. 37	
Betegnelse			
Eier 1970 Anton Gilde			
Takst kr.	52 000	Areal tomt	452 m ² bygninger m ²
Bruk	Bolig		
Oppført	tidligst	senest	omkring
<small>KJENT</small>			<small>ANTATT</small>
Siste brann		Tidligere branner	
Byggherre		Oppr. bruk	
Arkitekt			
Plantype			
Hovedmål		Etasjer 2	
Grunnmur	Pusset stein. Hel.		Kjeller
Vegger	Tømmer. Liggende faspanel.		Under hele huset.
Tak	Valmtak. Skifer. Kobbhus.		
Eksterior 1880 Preg fortanning under overbord og hor.bånd.			
Interior			
Gårdsplass, Heller. Brostein. Velstelt.			
Uthus	Bakhus. To etg. Som forhus. Beboedd. Bra.		
Ombygging 1897 Nybygg anmeldt.			
1945 Kobbhus oppført.			
Tegninger, oppmålinger			
		Ønskelige forandringer	
		Omgivelser	
		Positive.	
		Vedlikeholdstilstand	B
		Antikvarisk tilstand	B - C
		Arkitekturvurdering	B
		Miljøvurdering	B
		Prioritering	C
		Dato	1.7.75.
		Sign	J.T.

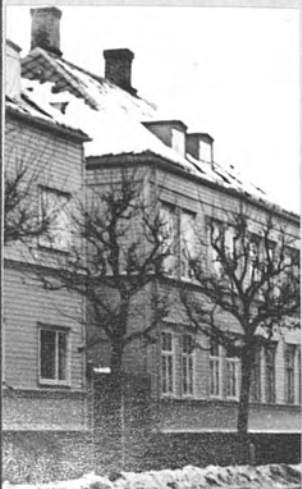
140.15

Gate Kirkegata		nr. 39	
Betegnelse			
Eier 1970 Aase Solem			
Takst kr.	70 000	Areal tomt	672 m ² bygninger m ²
Bruk Bolig.			
Oppført	1898	tidligst	senest omkring
<small>KJENT</small>		<small>ANTATT</small>	
Siste brann		Tidligere branner	
Byggherre		Oppr. bruk	
Arkitekt			
Plantype			
Hovedmål		Etasjer 2	
Grunnmur Pusset stein, hel.		Kjeller	
Vegger Tømmer, Liggende faspanel.			
Tak Valmtak. Skifer.		Under hele huset.	
Eksterior Modernisert.med nye vinduer. Trapp med smijernsrekkverk. To-fløyet fyllingsdør, overvindu.			
Interior			
Gårdsplass Heller. Betong. Ustelt.			
Uthus Bakgård i to etg.Som forhus. Beboedd. Trenger maling.			
Ombygging 1897 Nybygg anmeldt. 1938 Kobbhus oppført. 1966 Vinduer skiftet.			
Tegninger, oppmålinger

Ønskelige forandringer	
		Vinduer endres.	
		Omgivelser	
		Positive:	
		Vedlikeholdstilstand B Antikvarisk tilstand C Arkitekturvurdering C Miljøvurdering B Prioritering -	
Dato 1.7.1975		Sign J.T.

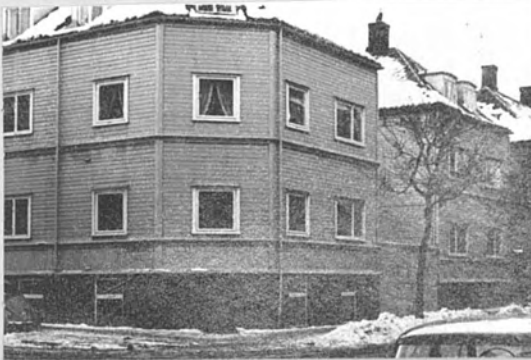
Gate	Kirkegata	nr.	41
Betegnelse			
Eier 1970	Knut Bærdahl		
Takst kr.	95 000	Areal tomt	786 m ² bygninger m ²
Bruk	Bolig.		
Oppført	KJENT	tidligst	senest
Siste brann	Tidligere branner		
Byggherre	Oppr. bruk		
Arkitekt			
Plantype			
Hovedmål	Etasjer 2		
Grunnmur	Pusset stein. Hel.	Kjeller	Under hele huset.
Vegger	Tømmer. Liggende faspanel.		
Tak	Valtak. Skifer. Rennekasse på rikt utskårne konsoller.		
Eksteriør	Jevnt fordelte T-post vinduer med delt overvindu. Flat profilert omr. Rikt utskåret avslutning oppe og nede. Overbord m. utskjæringer og fortanning. To fløyet		
Interiør	ing. dør. m. overvindu, trapp med smijernsrekkverk.		
Gårdsplass,	Heller. Trang og mørk.		
Uthus	Bakgård i 2 etg. Som forhus. Bebodd. Bra.		
Ombygging	1898 Nybygg anmeldt. 1927 Melkutsalg innredet i kjeller. 1963 wc innredet. 1972 Kobbhus oppført.		
Tegninger, oppmålinger

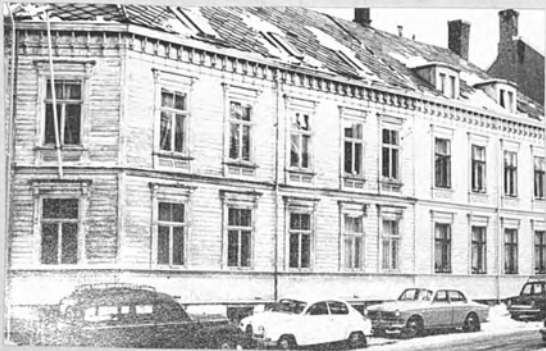
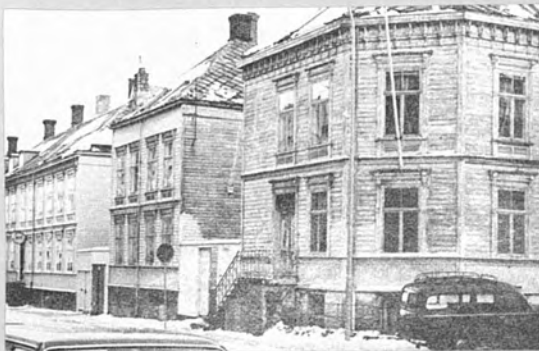
Gate	Kirkegata	nr. 43
Betegnelse		
Eier 1970	Fredrik Holm	
Takst kr.	75 000	Areal tomt 640 m ² bygninger m ²
Bruk	Bolig. Frisørsalong	
Oppført	1899	tidligst senest omkring
<small>KJENT</small>		<small>ANTATT</small>
Siste brann	Tidligere branner	
Byggherre	Oppr. bruk	
Arkitekt		
Plantype		
Hovedmål	Etasjer 2	
Grunnmur	Pusset stein. Hel.	Kjeller
Vegger	Tømmer. Liggende faspanel.	
Tak	Valmtak. Skifer. Kobbhus. Rennekasse på rikt utskårne konsoller.	Under hele huset.
Eksterior	Jevnt fordelte T-post vinduer med delt overvindu. Flat prof.omr. med kapitèl og base. Overbord på kapitèlet m. fortanning under. Ny dør.Trapp med smijernsrekkverk.	
Interior		
Gårdsplass, Asfalt.		
Uthus	Bakgård i to etg. Som forhus. Beboedd. Bra.	
Ombygging	1898 Bygget anmeldt. 1952 wc innredet. 1954 Balkong oppført. 1959 Bad innredet. 1969 Forandring. 1972 Kobbhus oppført.	
Tegninger, oppmålinger		
	Ønskelige forandringer	
	Omgivelser	
	Positive.

Vedlikeholdstilstand	B
	Antikvarisk tilstand	B-C
	Arkitekturvurdering	B
	Miljøvurdering	B
	Prioritering	C
	Dato	1.7.75.
	Sign	J.T.

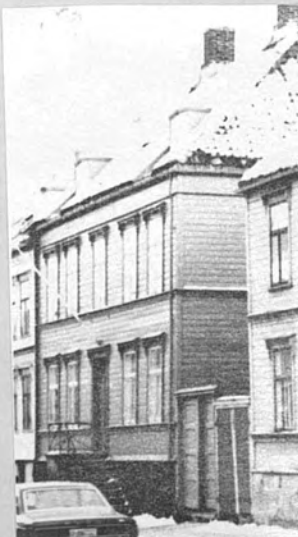
140.11

Gate Kirkegata nr. 49	
Betegnelse	
Eier 1970 Sigrid Johansen	
Takst kr. 65 000 Areal tomt 582 m ² bygninger 176 m ²	
Bruk Bolig	
Oppført 1890 <small>KJENT</small>	tidligst _____ senest _____ omkring _____ <small>ANTATT</small>
Siste brann Tidligere branner	
Byggherre Oppr. bruk	
Arkitekt	
Plantype	
Hovedmål	Etasjer 2
Grunnmur Pusset stein Hel.	Kjeller
Vegger Tømmer, liggende faspanel.	Under hele huset.
Tak Valmtak, Skifer. Kobbhus.	
Eksteriør Enkelt utstyrt. 1880-preg.	
Interiør	
Gårdsplass, Grus. Hage.	
Uthus Bakgård, 2 etasjer. Som forhus. Beboedd, bra.	
Ombygging 1890 Nybygg anmeldt. 1930 Heimebakeri. 1935 Fisk- og grønnsakforretning. 1938 Kobbhus oppført. 1972 WC innredet.	
Tegninger, oppmålinger	
Ønskelige forandringer	
Omgivelser	
Positive.	
Vedlikeholdstilstand B Antikvarisk tilstand C Arkitekturvurdering C Miljøvurdering B Prioritering -	
Dato 1.7.1975	
Sign J.T.

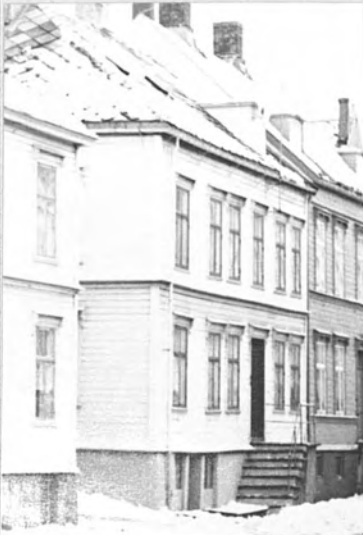
<p>140.4</p>

Gate Kirkegata nr. 50	
Betegnelse	
Eier 1970 Pedersen K, Wold P.	
Takst kr. 60 000	Areal tomt m ² bygninger m ²
Bruk	
Oppført 1887	tidligst senest omkring
KJENT	ANTATT
Siste brann	Tidligere branner
Byggherre	Oppr. bruk
Arkitekt	
Plantype	
Hovedmål	Etasjer 2
Grunnmur Pusset stein. Hel.	Kjeller
Vegger Tømmer. Liggende faspanel.	Under hele huset.
Tak Valmtak. Nye betongstein.	
Eksteriør Jevnt fordelte T-post vinduer med flat prof.omr. og overbord på konsoller.	
Interiør	
Gårdsplass, Uthus	Grus, heller. Ustelt. To etg bakgård.Modernisert. Kontorer. Bra.
Ombygging * 1887 Nybygg anmeldt. 1942 Kontor i 1.etasje. 1945 Kobbhus oppført. 1959 Ominnredning i bakgård. 1974 Lagerskur av tre.	
Tegninger, oppmålinger

Ønskelige forandringer
	Omgivelser
	Positive.
	Vedlikeholdstilstand B Antikvarisk tilstand C Arkitekturvurdering C Miljøvurdering B Prioritering C
Dato 1.7.75.	
Sign J.T.

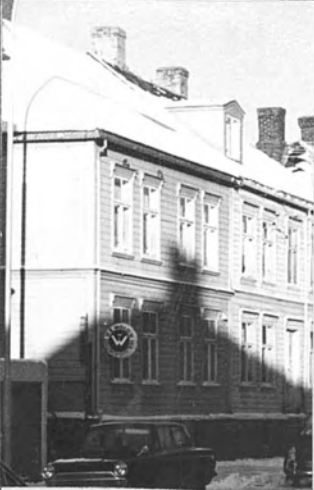
<p>1353</p>

Gate Kirkegata 52 nr. 52	
Betegnelse	
Eier 1970 Trondheim kommune	
Takst kr. 36 000 Areal tomt 519 m ² bygninger 170 m ²	
Bruk Bolig	
Oppført 1888	tidligst senest omkring
KJENT	ANTATT
Siste brann	Tidligere branner
Byggherre	Oppr. bruk
Arkitekt	
Plantype	
Hovedmål	Etasjer 2
Grunnmur Pusset stein. Hel.	Kjeller
Vegger Tømmer. Liggende faspanel.	Under hele huset.
Tak Valmtak. Skifer. Kobbhus.	
<p>Eksterier Symetrisk fasade med T-post vinduer. Delt overvindu. Flat prof.omr. med overbord på konsoller med fortanning under. Fort.hor.bånd midt på fasaden.Tofløyet fyllings-</p> <p>Interier dør med utskåret glassfelt.</p>	
Gårdsplass, Heller, gras. Velstelt.	
Uthus To etg.bakgård. Som forhus.Tegltak. Bebodd. Bra.	
<p>Ombygging 1888 Nybygg anmeldt.</p> <p>1942 Kobbhus oppført.</p>	
Tegninger, oppmålinger	
Ønskelige forandringer	
Omgivelser	
Positive.	
Vedlikeholdstilstand	B
Antikvarisk tilstand	C
Arkitekturvurdering	B
Miljøvurdering	B

Prioritering	C
Dato	1.7.1975.
Sign	J.T.

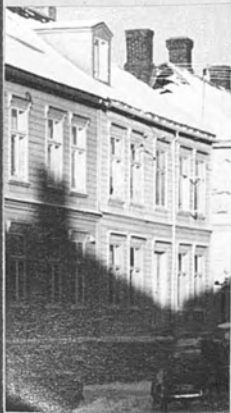
1353

Gate Kirkegata nr. 53	
Betegnelse	
Eier 1970 Håkon Holm	
Takst kr. 60 000 Areal tomt 565 m ² bygninger m ²	
Bruk Bolig	
Oppført 1890	tidligst senest omkring
KJENT	ANTATT
Siste brann Tidligere branner	
Byggherre Oppr. bruk	
Arkitekt	
Plantype	
Hovedmål Etasjer 2	
Grunnmur Pusset stein. Hel.	Kjeller
Vegger Tømmer. Liggende faspanel.	Under hele huset.
Tak Valmtak. Skifer. Kobbhus.	
Eksteriør Utstyr som nr. 51. med utskj. på hor.bånd.	
Interiør	
Gårdsplass, Heller. Grus. Ustelt.	
Uthus Bakhus i to etg. Som forhus. Beboedd. Dårlig.	
Ombygging 1890 Nybygg anmeldt. 1946 Kobbhus oppført.	
Tegninger, oppmålinger	
	Ønskelige forandringer Bør pusses opp.
	Omgivelser Positive.
	Vedlikeholdstilstand C
	Antikvarisk tilstand B-C
	Arkitekturvurdering C
Miljøvurdering B	
Prioritering -	
Dato 1.7.1975.	
Sign J.T.

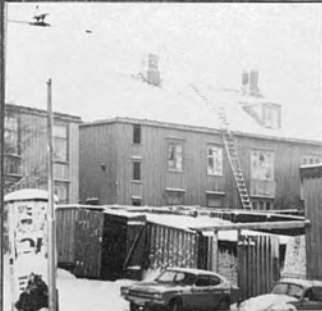
<p>136.7A</p></div> <div>

Gate Kirkegata nr. 56	
Betegnelse	
Eier 1970 Karsten H. Aase	
Takst kr. 50 000 Areal tomt 453 m ² bygninger m ²	
Bruk Bolig	
Oppført 1888	tidligst _____ senest _____ omkring _____
<small>KJENT</small>	<small>ANTATT</small>
Siste brann Tidligere branner	
Byggherre	Oppr. bruk
Arkitekt	
Plantype	
Hovedmål	Etasjer 2
Grunnmur Pusset stein Hel.	Kjeller
Vegger Tømmer liggende faspanel.	Under hele huset.
Tak Valmtak. Skifer. Kobbhus.	
Eksteriør Som nr. 54.	
Interiør	
Gårdsplass, Grus. Ustelt.	
Uthus Bakgård i 2 etg. Som forhus. Bebodd. Dårlig.	
Ombygging 1888 Nybygg anmeldt.	
1932 Reparasjon etter brann.	
Tegninger, oppmålinger	
Ønskelige forandringer	
Omgivelser	
Positive.	
Vedlikeholdstilstand	B
Antikvarisk tilstand	C
Arkitekturvurdering	B
Miljøvurdering	B
Prioritering	C
Dato	1.7.75
Sign	J.T.
